# シグマ・マット

## 耐踏圧型 芝生保護マット

集中的な踏圧から芝生を保護する為にデザインされました

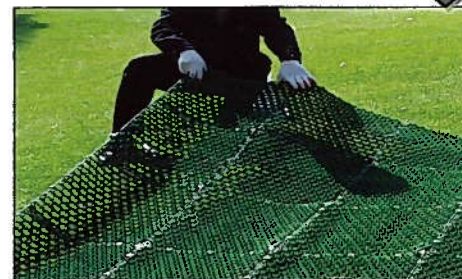
1, 2 固定後、左右前後に伸ばす

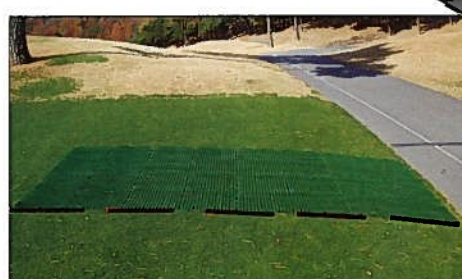
施工完成

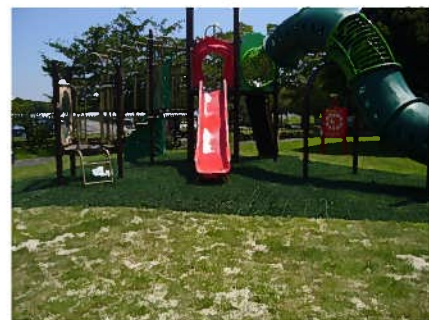
施工直後 7/22

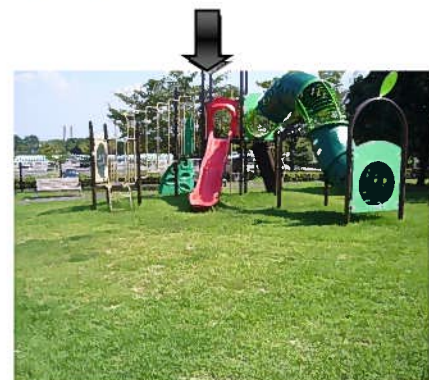
施工1カ月後 8/23

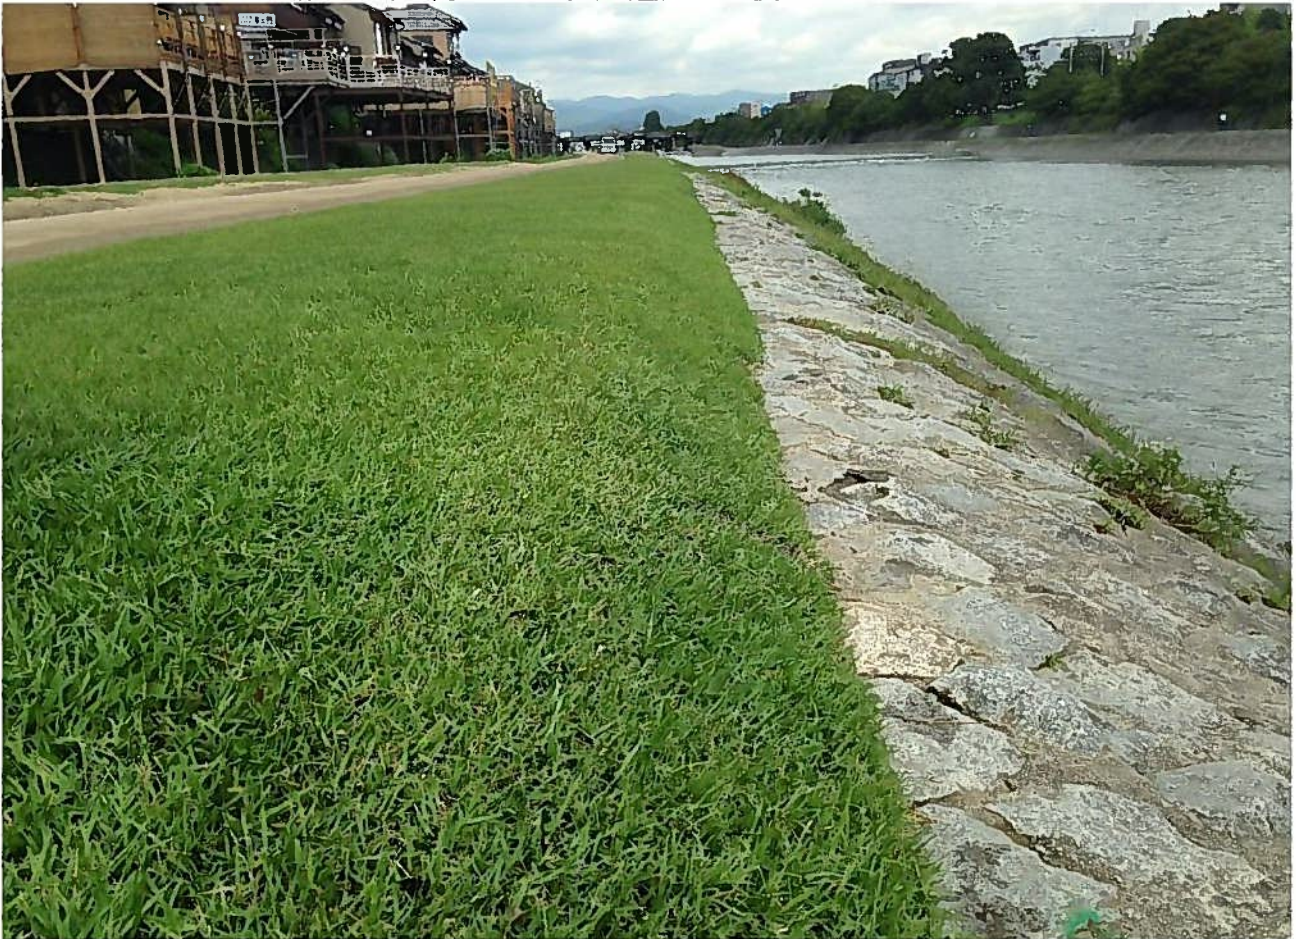
平成26年8月19日 台風通過9日後

石材の間に植栽されていた芝生は流失 シグママット施工区(両脇)は流失していない
